Marca: **ALTA VOZ ACUSTICO KAISER**
 Modelo: **MSA-6515BT**

Marca: **PANTALLA SAMSUNG**
 Modelo: **LN40R81BD**

Marca: **PANTALLA SAMSUNG**
 Modelo: **LN32D45001D**
 Fuente: **BN44-00438A**

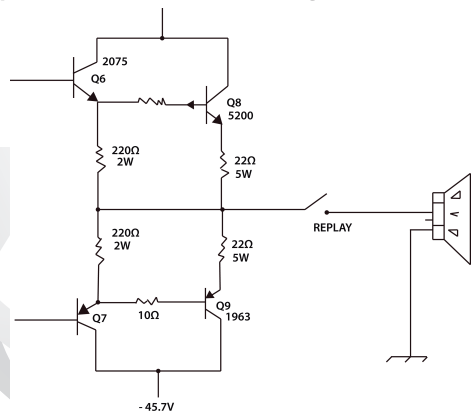
Al encender se escucha un fuerte zumbido, birlla el display.

Se desconecta la bocina Woffer y se mide el voltaje a la salida del amplificador, obteniendo un voltaje de -44.4V, por lo que se esta quedando la bocina y se escucha el zumbido, al seguir revisando encontramos al Q6 C2070 abierto en su base emisor.

Se reemplaza Q6 y el problema se corrigio, trabajando correctamente el equipo.

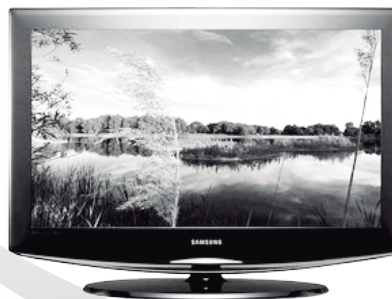
Se corta el brillo de lamparas CCFL

Al conectar y encender el equipo presenta imagen y sonido por unos segundos y se corta el brillo, queda el sonido presente. La fuente esta correcta en todos sus voltajes, al revisar la etapa inverter se observa que trae presets junto al oscilador.

Se les aplica servicio a los presets con alcohol isopropilico y se les aplica lubricante. Se ajustan y el equipo se mantiene con brillo, ya no se corta el trabajo de lámparas CCFL.
